本当は言いたくなかった・成功失敗例

1. 超高層タワー型マンションに関するもの

◇22階建て超高層マンション ゴンドラ、塗材等、
高所用の改修仕様

①建物概要 … 1999年（平成11年）4月竣工・
RC造・1棟・22階建て・89戸

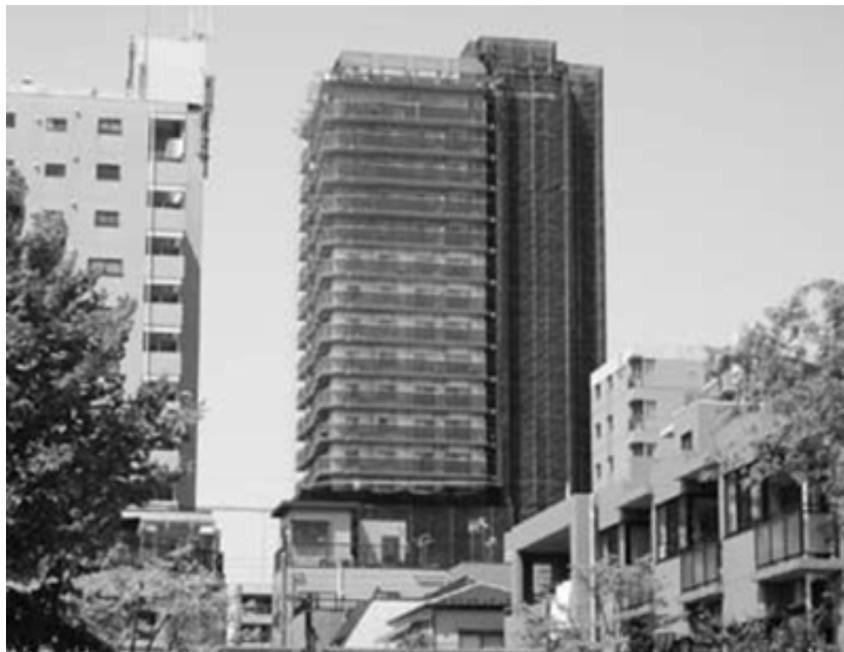
ゴンドラ仮設で作業する10階から22階の部分

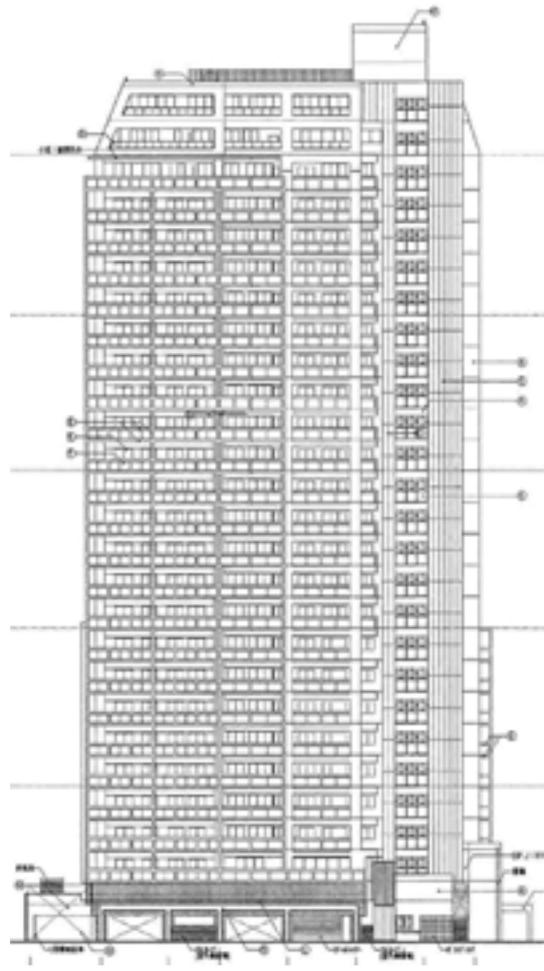
④ゴンドラ足場の選定
立面図

ゴンドラ		単管ブリッケット足場
	枠組み足場		移動昇降式足場

東面
