# 給排水設備工事 6つの疑問に答えます

1. 排水管更新工事費用が積立金を大幅に上回ることが判明。どうすればよいのか・・・

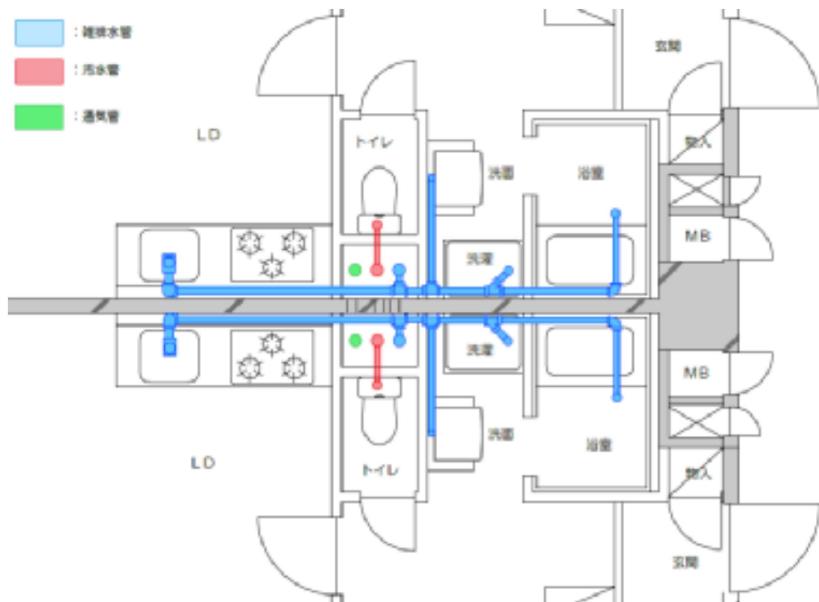
したがつて、内装工事というのが思った以上に費用がかかるということで、積立金を大幅に上回ることになるためです。どういう部分が内装工事にあたるのかというと、次ページの図はマンションの平面図ですが、この青色赤色の排水管がすべて。マ

ンションの壁の中、床の下に書かれています。

そのため、この排水管を取り替えようとすると次のような作業が必要になってしまいます。

- ・トイレ便器の脱着
- ・トイレの床壁を壊す
- ・キッチンを解体する
- ・キッチンの床壁を一部解体する
- ・洗面化粧台を移動する
- ・洗濯パンを移動する
- ・脱衣場の床壁を解体する
- ・ユニットバス一部を開口する
- ・場合によっては、その他内装工事が発生する

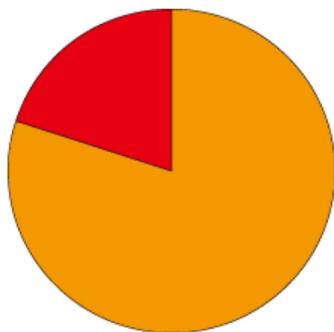
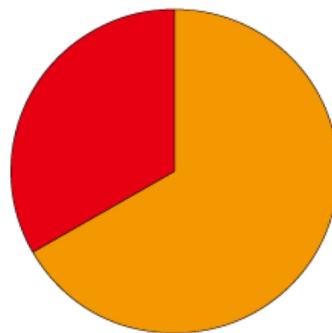
■ 内装工事 ■ 排水管工事

工事の費用の比率は上表のようになります。

- ① 排水管の更新工事費用の比率の実態は、排水管工事そのものの工事費用というものは全体の 20%、それ以外の付帯する内装工事で 80% かかっています。
- ② 入室日数の実態はどうかというと、排水管工事に 2 日間、内装工事に 4 日間かかっています。  
この内装工事が積立金を、大きく上回る要因となっています。

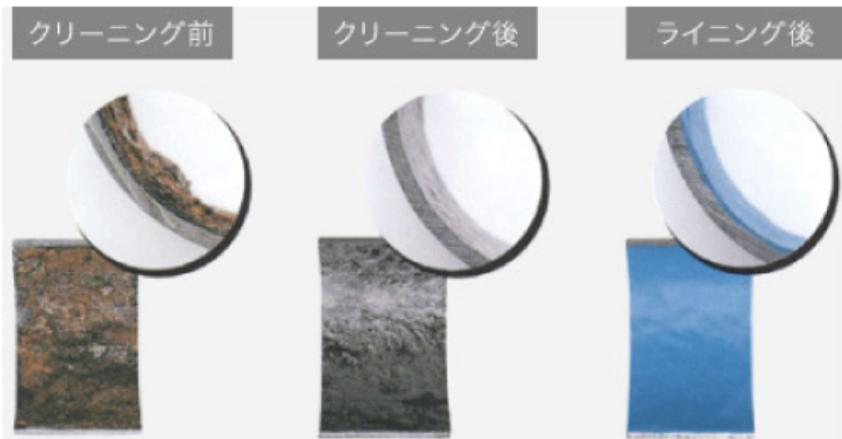
### (3) 排水管修繕工事費用比較

次に、排水管修繕工事の費用を比較してみると、排水管の更新工事が100%としたら、排水管の更生工事は、その半分の50%という比率に大体收まります。場合によつては50%を下回るというケースもあります。

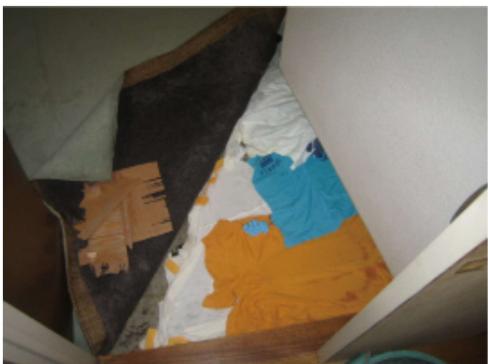
床カーペット漏水

これは非常に悩ましい問題です。専有部の給湯管から漏水が発生すると、自らの部屋の床やカーペットが濡れます。(写真上)

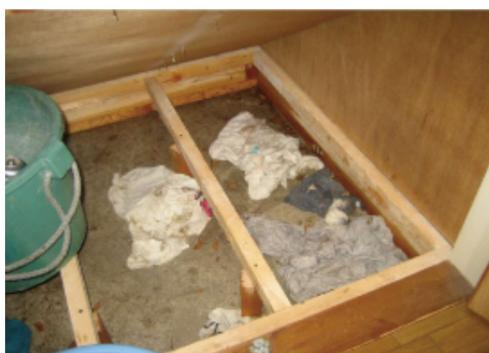
押入れ床漏水

湯管が通つて  
いる写真中の  
「押入れ床漏  
水」、押入れ  
の下の部分が  
濡れるという  
形になります。  
もつと問題  
なのは、写真  
下の「下階押  
し入れ天井漏  
水」です。
