全建文庫 No.34

マンション給湯管問題
解決方法はこれだ！

第 58 回管理組合オンラインセミナー (2022-6-26)
淵上和久 講師

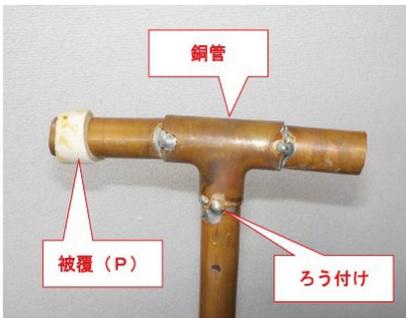
マンションの給湯銅管はほとんど専有部にあります給湯器からお風呂、台所等にお湯を送っています。

マンションで使用される給湯銅管

給湯銅管はほとんど専有部分の中にあります。給湯器からお風呂、台所等にお湯を送っている配管だとして理解下さい。
